COMUNE DI OSTRÀ

PIANO REGOLATORE GENERALE

- 5° Variante Parziale -

INTEGRAZIONE ALLA RELAZIONE
DELL' ANALISI GEOLOGICA E GEOMORFOLOGICA

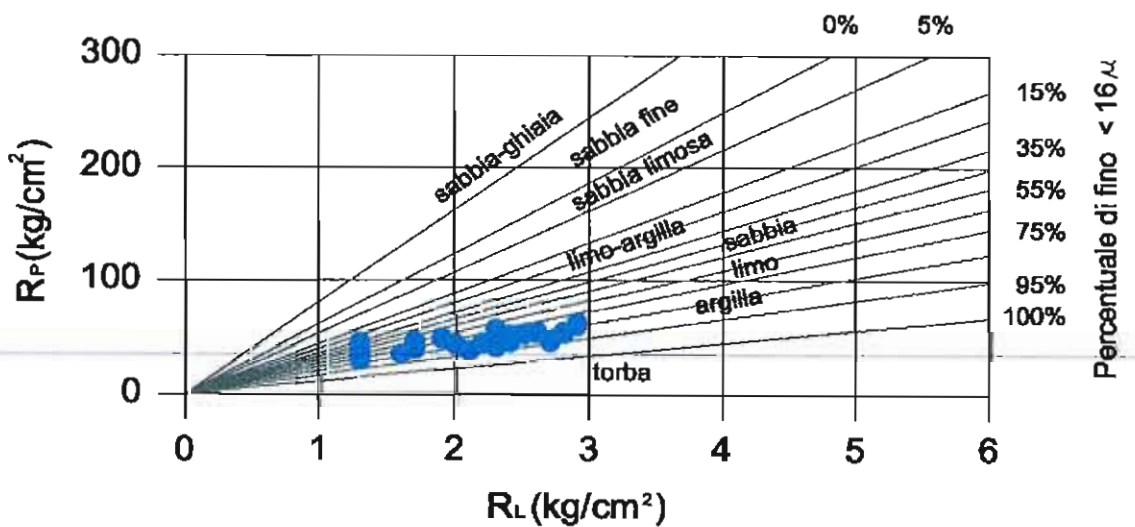
CORRELAZIONE CON LE LITOLOGIE DEI TERRENI PROVA CPT1 - Grafico di Begemann

Profondità da 0,40 a 8,20 m da p.c.

Profondità da 8,40 a 13,20 m da p.c.

I suddetti risultati sono stati confrontati con le correlazioni proposte da Begemann (1965) e Schmertmann (1978), elaborate dalla Scrivente ed illustrate nei grafici allegati alla documentazione relativa alla risoluzione delle prove penetrometriche.

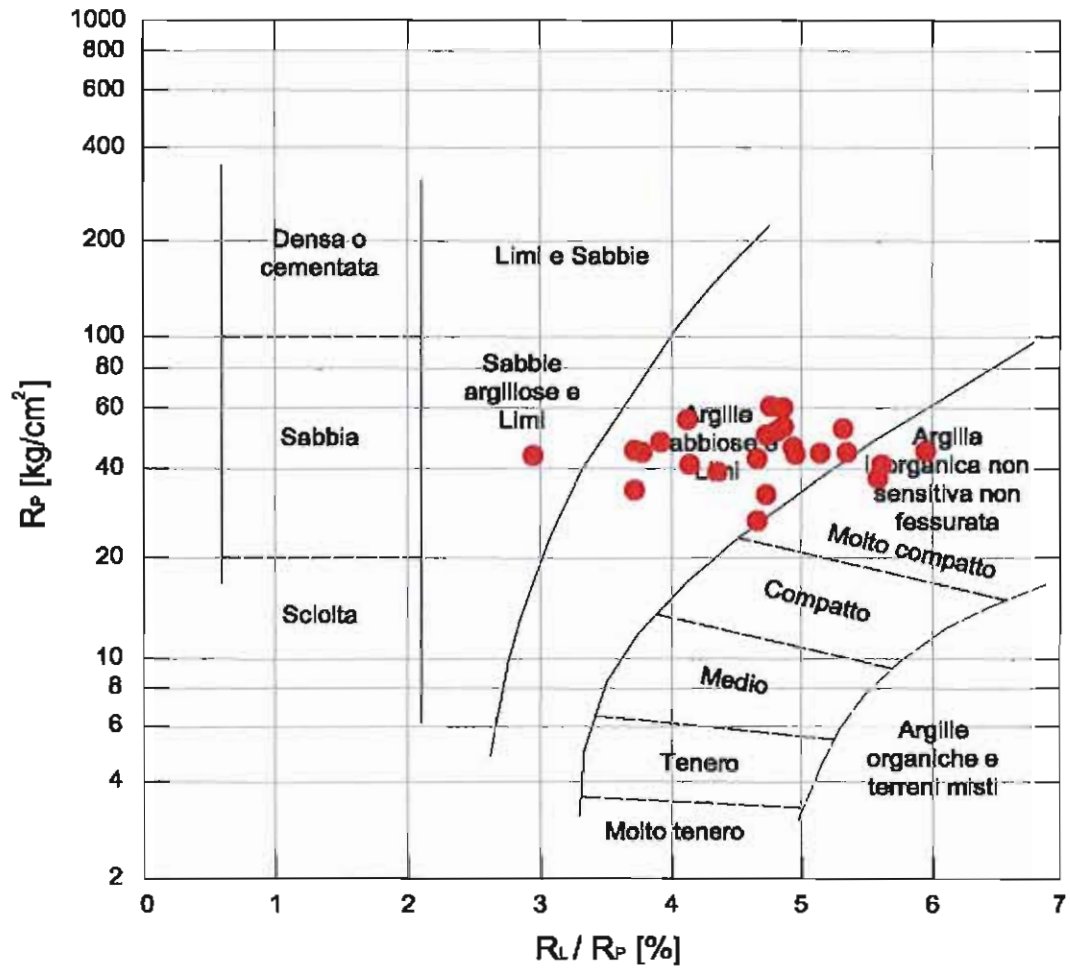
CORRELAZIONE CON LE LITOLOGIE DEI TERRENI PROVA CPT1 - Grafico di Schmertmann

Profondità da 8,40 a 13,20 m da p.c.

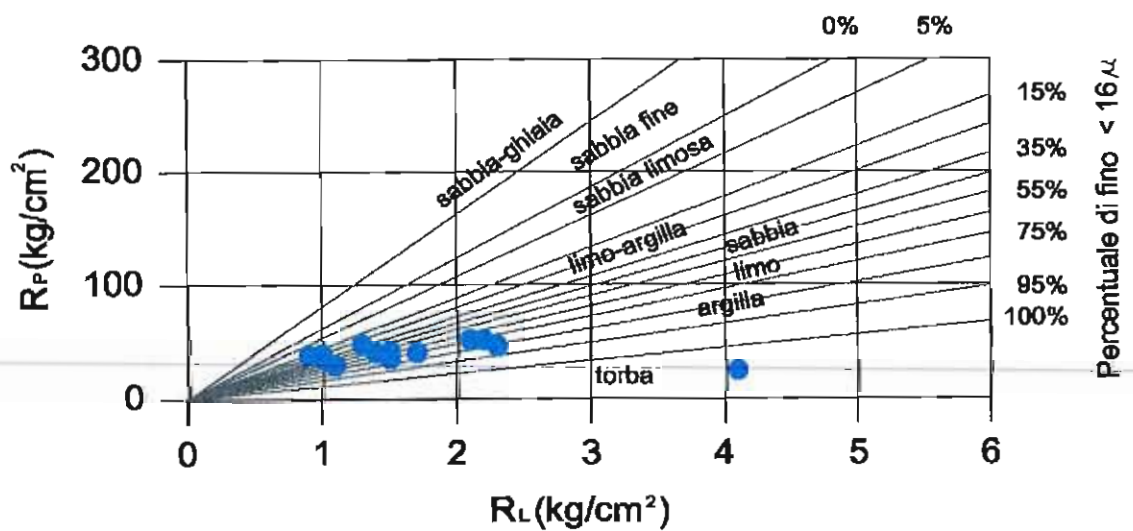
CORRELAZIONE CON LE LITOLOGIE DEI TERRENI PROVA CPT2 - Grafico di Begemann

Profondità da 0,40 a 8,20 m da p.c.

Profondità da 8,40 a 11,40 m da p.c.

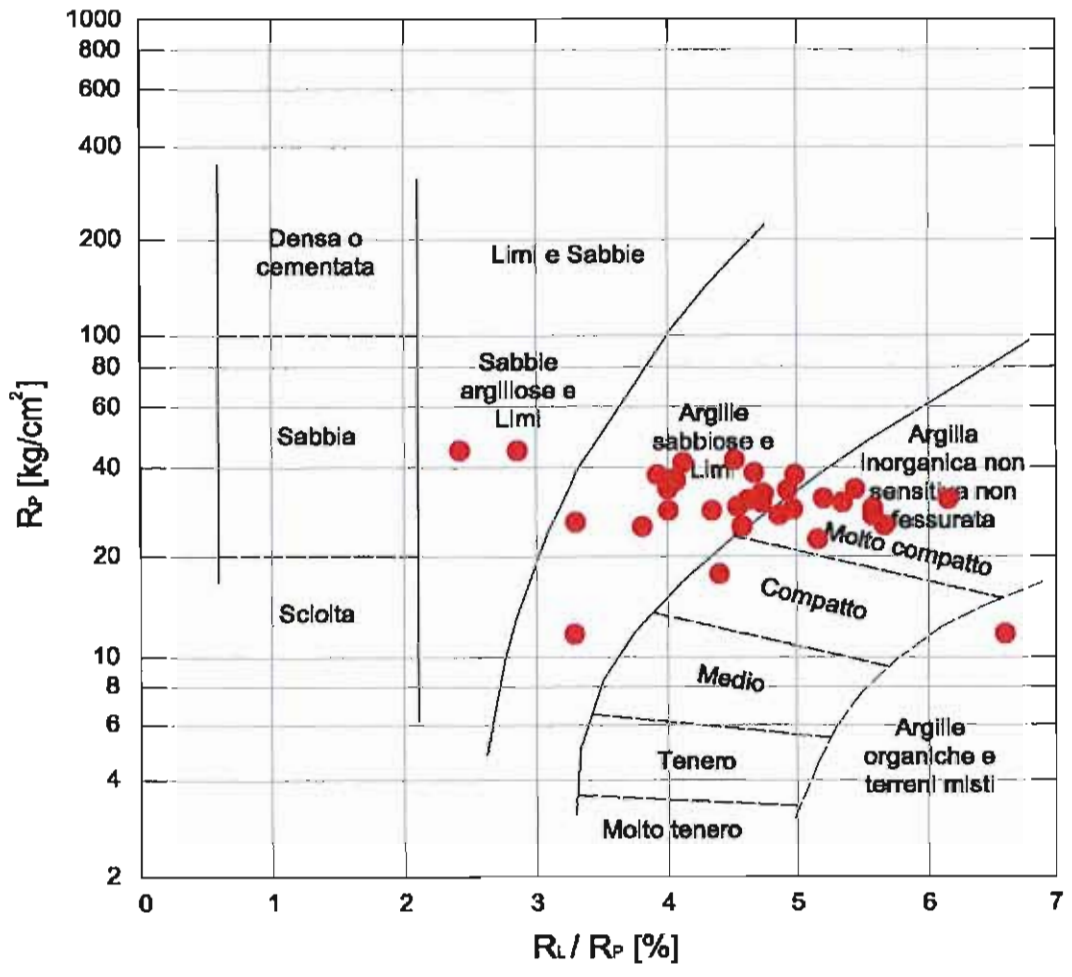
CORRELAZIONE CON LE LITOLOGIE DEI TERRENI PROVA CPT2 - Grafico di Schmertmann

Profondità da 0,40 a 8,20 m da p.c.

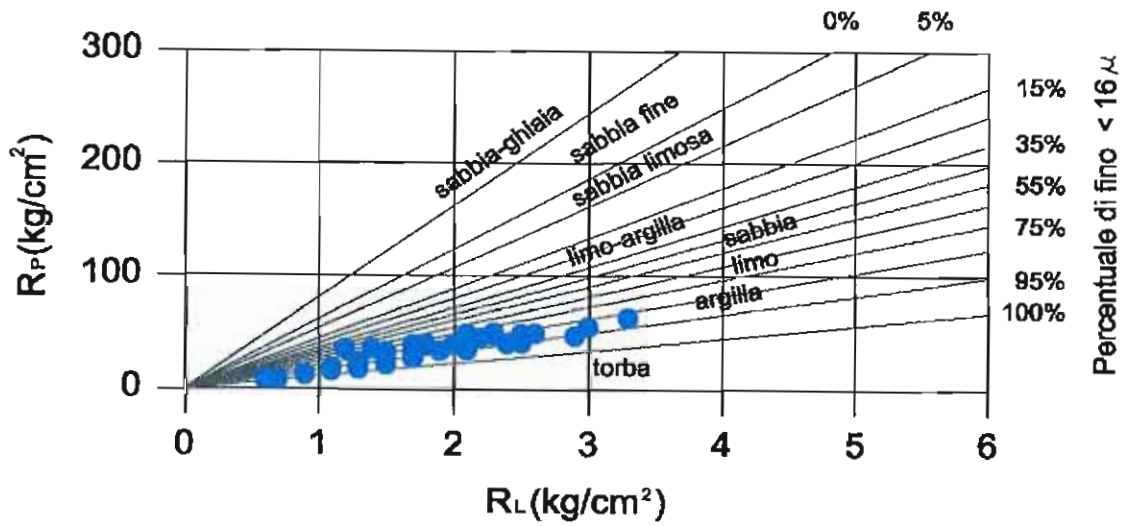
CORRELAZIONE CON LE LITOLOGIE DEI TERRENI PROVA CPT3 - Grafico di Begemann

Profondità da 0,40 a 8,20 m da p.c.

Profondità da 8,40 a 11,20 m da p.c.

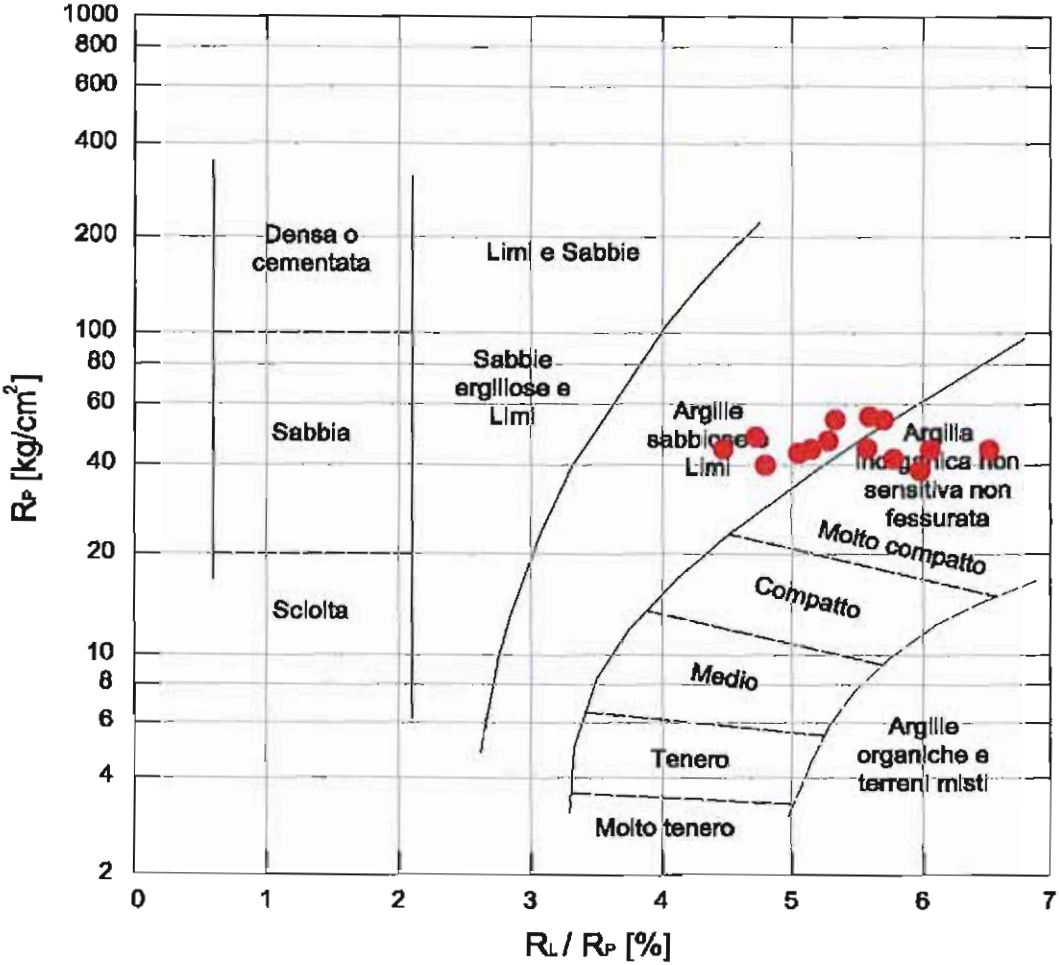
CORRELAZIONE CON LE LITOLOGIE DEI TERRENI PROVA CPT3 - Grafico di Schmertmann

Profondità da 8,40 a 11,20 m da p.c.

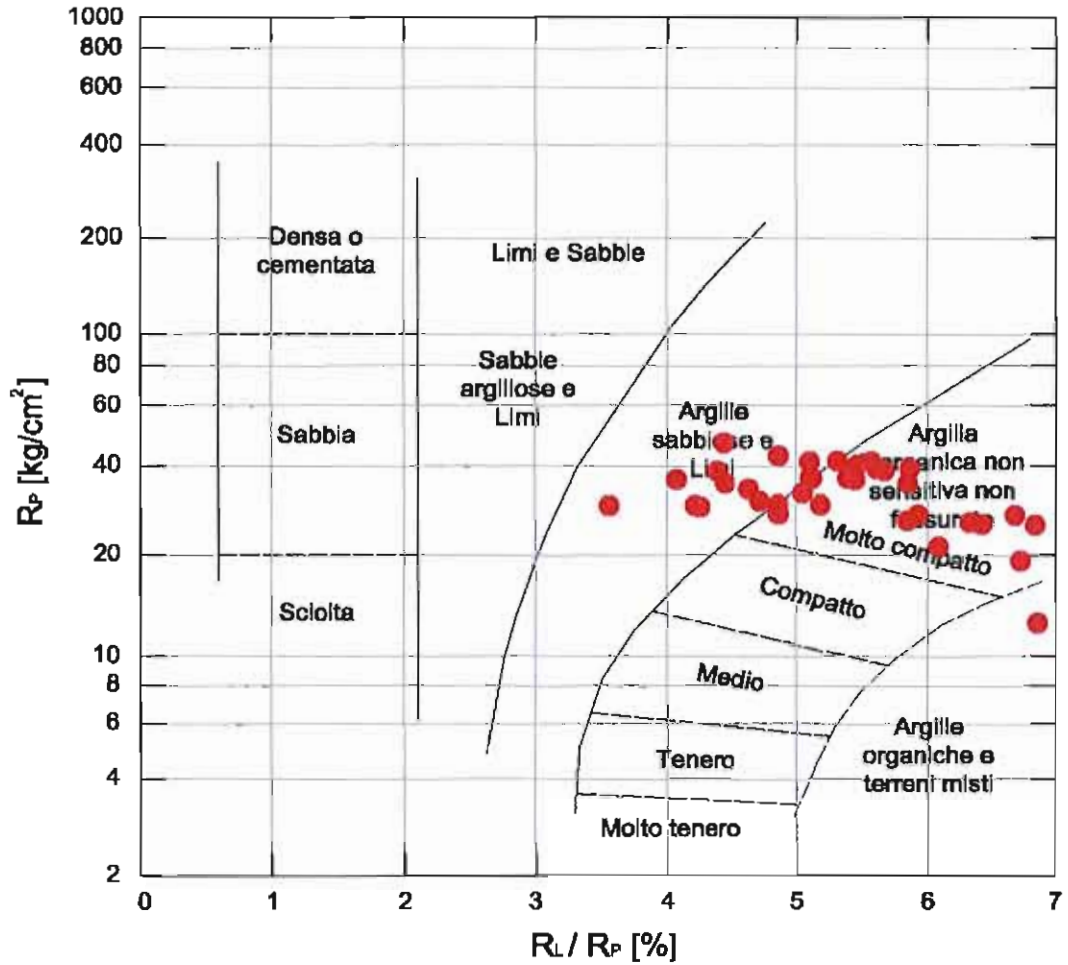
CORRELAZIONE CON LE LITOLOGIE DEI TERRENI PROVA CPT4 - Grafico di Schmertmann

Profondità da 0,40 a 8,20 m da p.c.

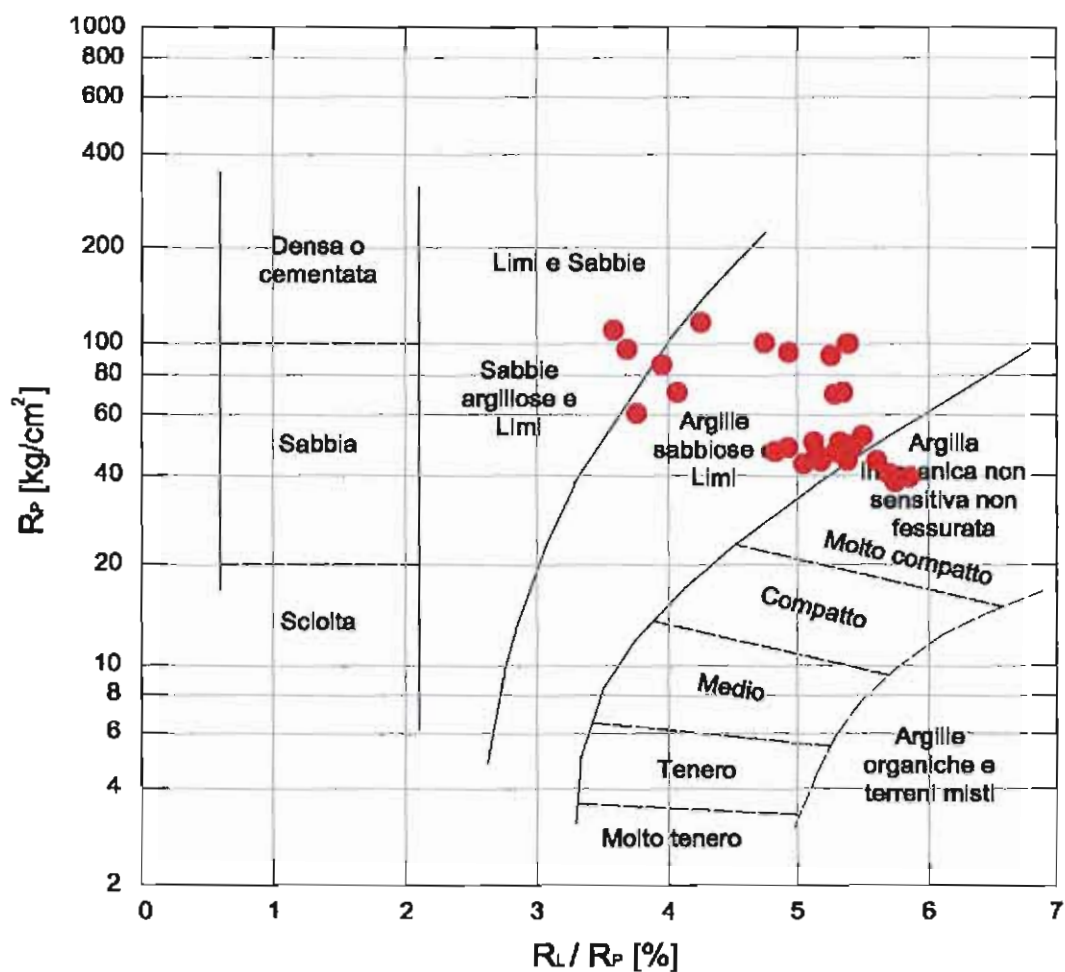
CORRELAZIONE CON LE LITOLOGIE DEI TERRENI PROVA CPT4 - Grafico di Schmertmann

Profondità da 8,40 a 13,60 m da p.c.

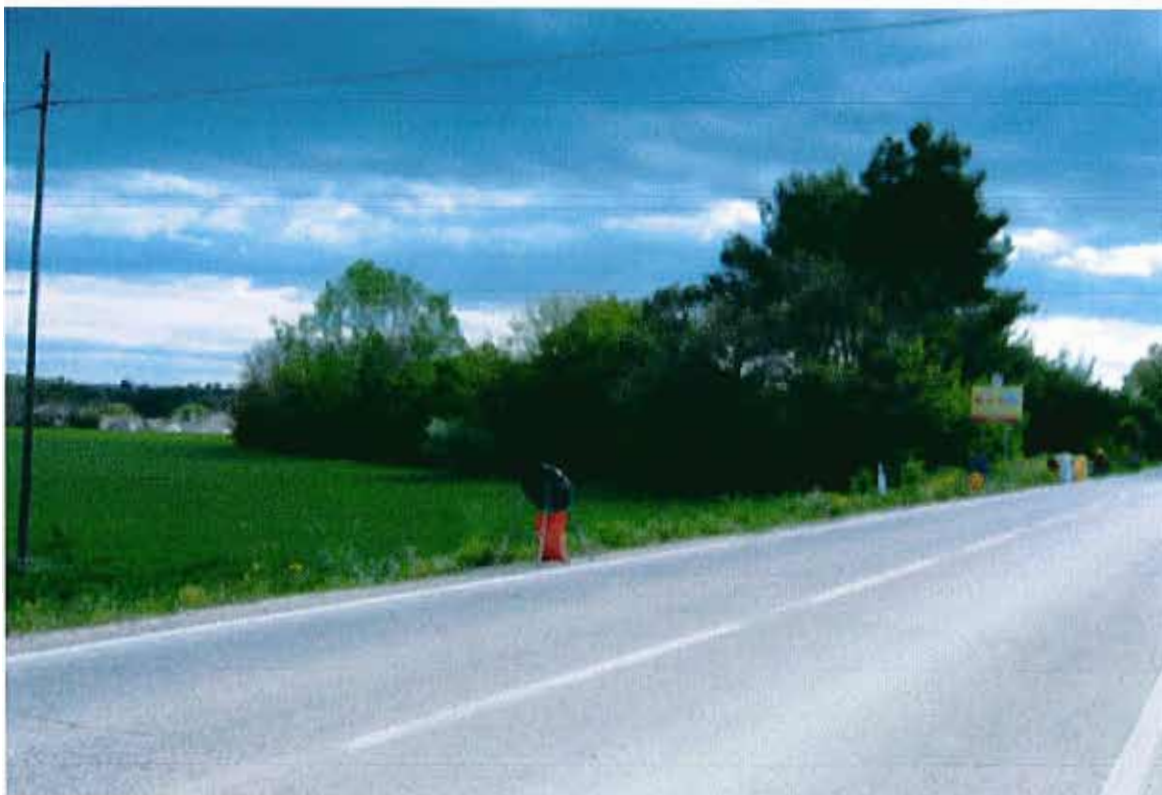
Fotografia n.3 – Variante (6) Via delle Selve – Area della futura rotatoria e boschetto a lato

Infatti le aree circostanti l'area in variante sono ad uso agricolo, con piccoli nuclei abitativi sparsi ed un piccolo bosco sulla destra (lato valle), al cui limite scorre un fosso che raccoglie le acque provenienti da monte e si immette nel fiume Misa.

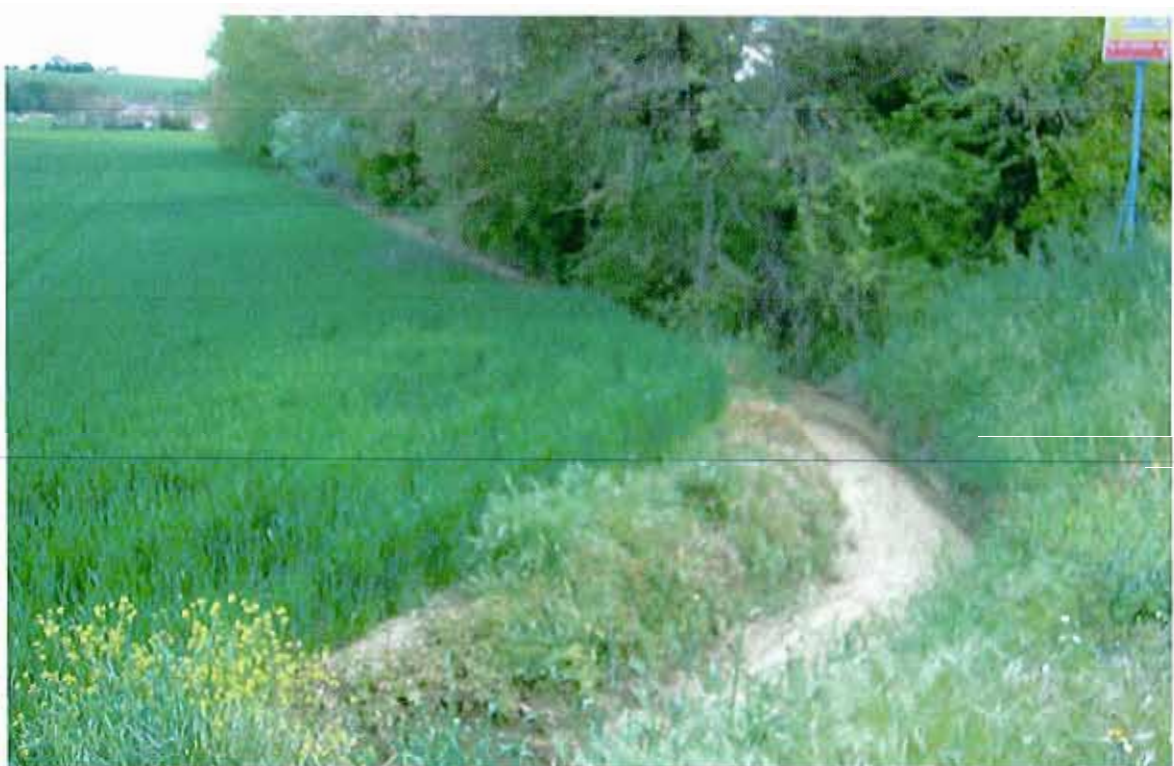
Fotografia n.6 – Variante (6) Via delle Selve – Fosso laterale al boschetto

della rete di scolo esistente (fosso compreso tra strada e boschetto sul lato destro, intubato nell'attraversamento stradale verso monte), rivedendo nel caso i pozzetti di interconnessione, il diametro delle tubazioni e le funzionalità dei manufatti idraulici presenti.

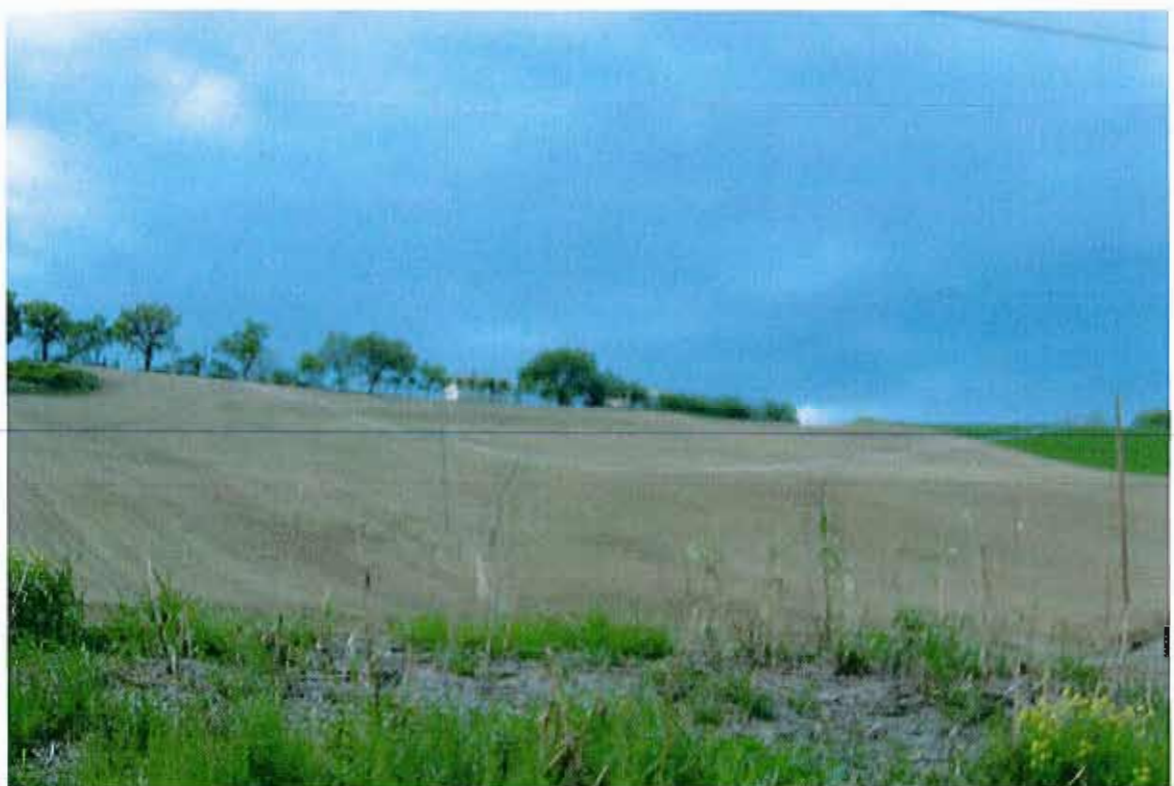
Fotografia n.12 – Variante (6) Via delle Selve – Panoramica versanti area PAI

Nella medesima planimetria è riportata graficamente la perimetrazione del corpo di frana individuato dal PAI, codice F-09-0317 ed il corpo di frana classificato come "corpo di frana per scorrimento attivo", ripreso dalla carta geomorfologica regionale (CARG), citata in precedenza.

Entrambi i corpi cartografati non interferiscono direttamente con l'area della rotatoria: l'area in dissesto delimitata dal CARG, più vicina rispetto alla perimetrazione PAI, si mantiene ad una distanza di circa 20 metri dalla circonferenza della rotatoria, comprensiva della fascia di rispetto.

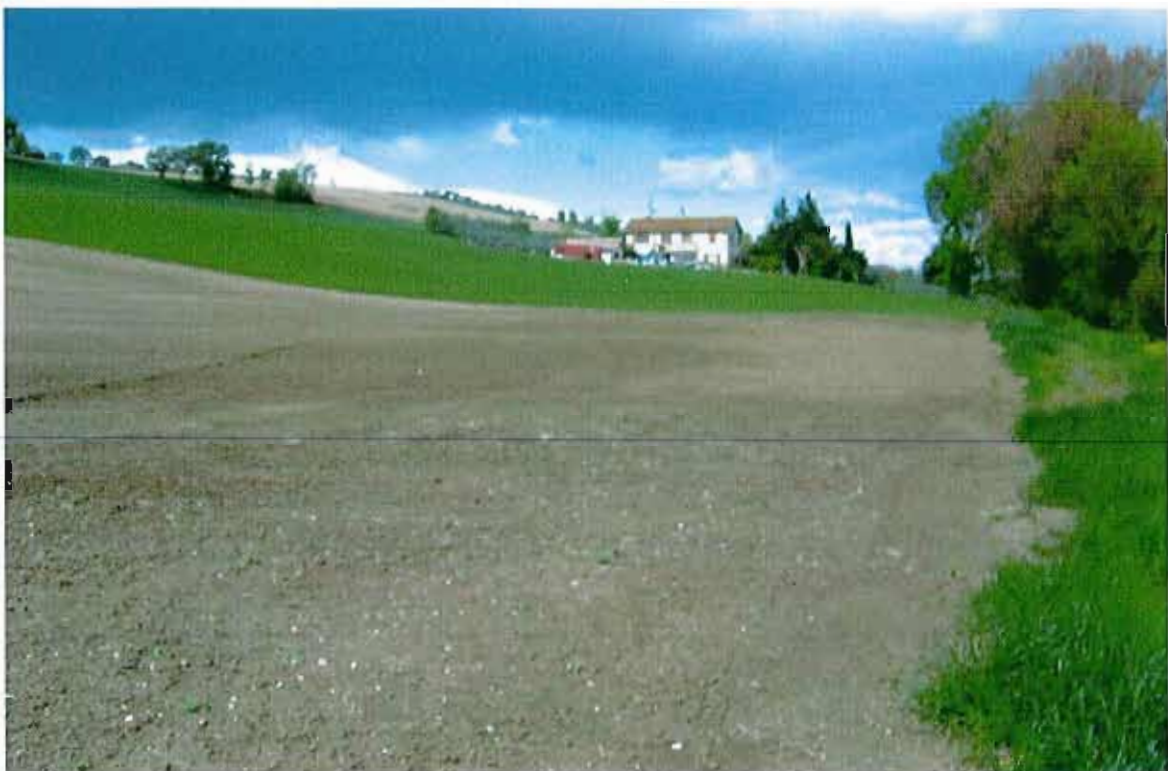
Fotografia n.14 – Variante (6) Via delle Selve – Particolare area PAI
